Mein Board ist die Revision "60-M7A620-D01"

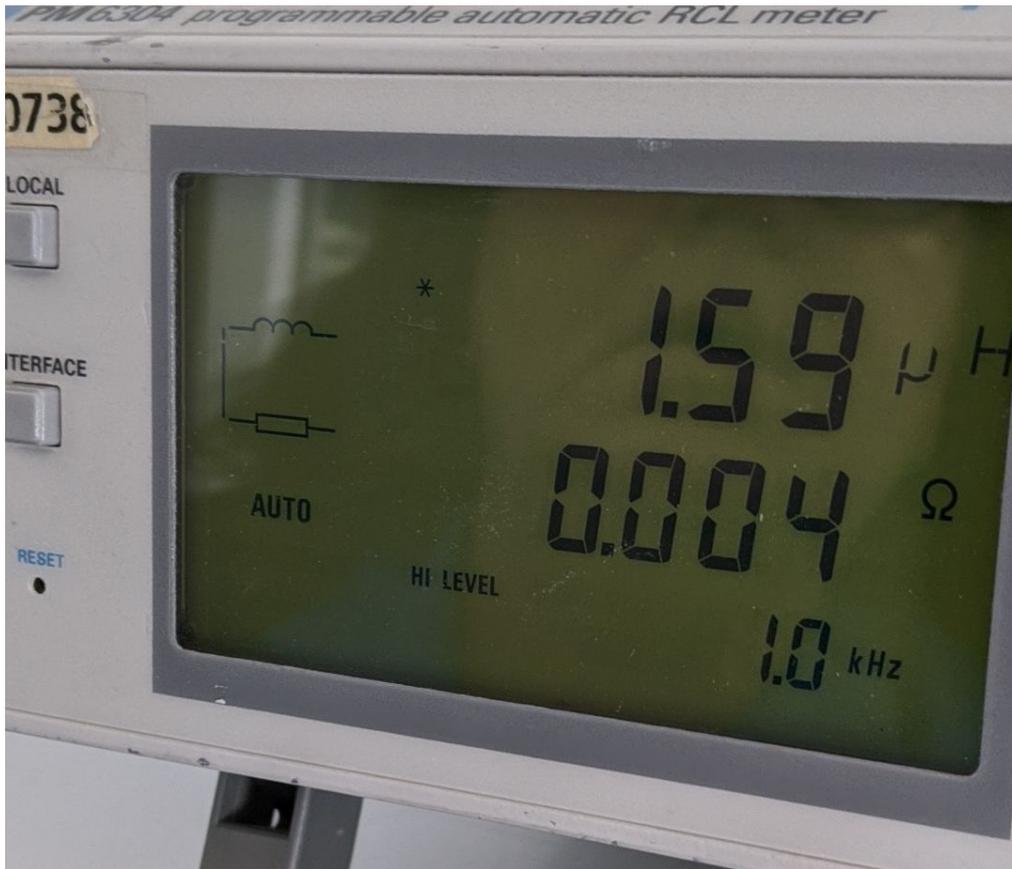
Die alte Spule hatte tatsächlich 1.6uH und ist laut Datenblatt des Reglers unter dem Minimum. Gemessen mit einer LCR Brücke nach dem Ausbau:

- L41, Spule mit Datenblatt konformer Induktivität für besseren Spannungsripple mit größtmöglichen Sättigungsstrom (Asus 1.6uH/30A zu 5.6uH/40A)
Vishay IHLP-6767GZ-01
RS Best.-Nr. 748-7555 Herst. Teile-Nr. IHLP6767GZER5R6M01 / Marke Vishay
SMD 5.6uH, 21A Normtemp Sättigung, 40A maximale Sättigung

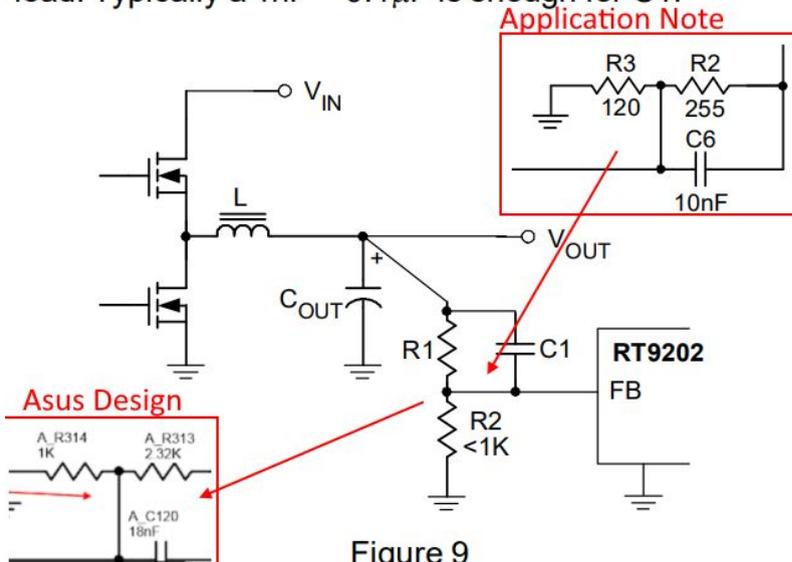
In der Referenzschaltung ist der Feedback Teiler Faktor 9-10 niederohmiger aufgebaut (3.3k zu 370R). Hinweis im Datenblatt dazu:

The reference of RT9202 is 0.8V. The output voltage can be set using a resistor based divider as shown in Figure 9. Put the R1 and R2 as close as possible to FB pin and **R2 should less than 1 k Ω to avoid noise coupling.** The C1 capacitor is a speed-up capacitor for reducing output ripple to meet with the requirement of fast transient load. Typically a 1nF ~ 0.1 μ F is enough for C1.

Asus hat hier also mal wieder am Rande der maximalen Empfehlung aus dem Datenblatt gearbeitet. Ich habe den Teiler nun niederohmiger dimensioniert für folgende Spannungseinstellungen: 2.6V(real 2.58V), 2.75V(real 2.73V), 2.92V (2.9V real) da für mich am Praktikabelsten. Die Beispielrechnung im Schaltbild ersichtlich.

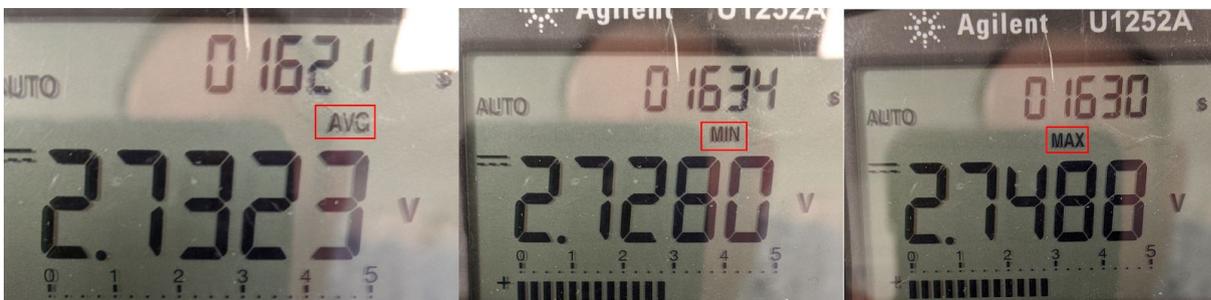
Ein GoldMemory Lauf sorgt für folgende Werte:

Min 2.7280 ; Leerlauf 2.73V; Max 2.7488V => **20,8mV Schwankung!**

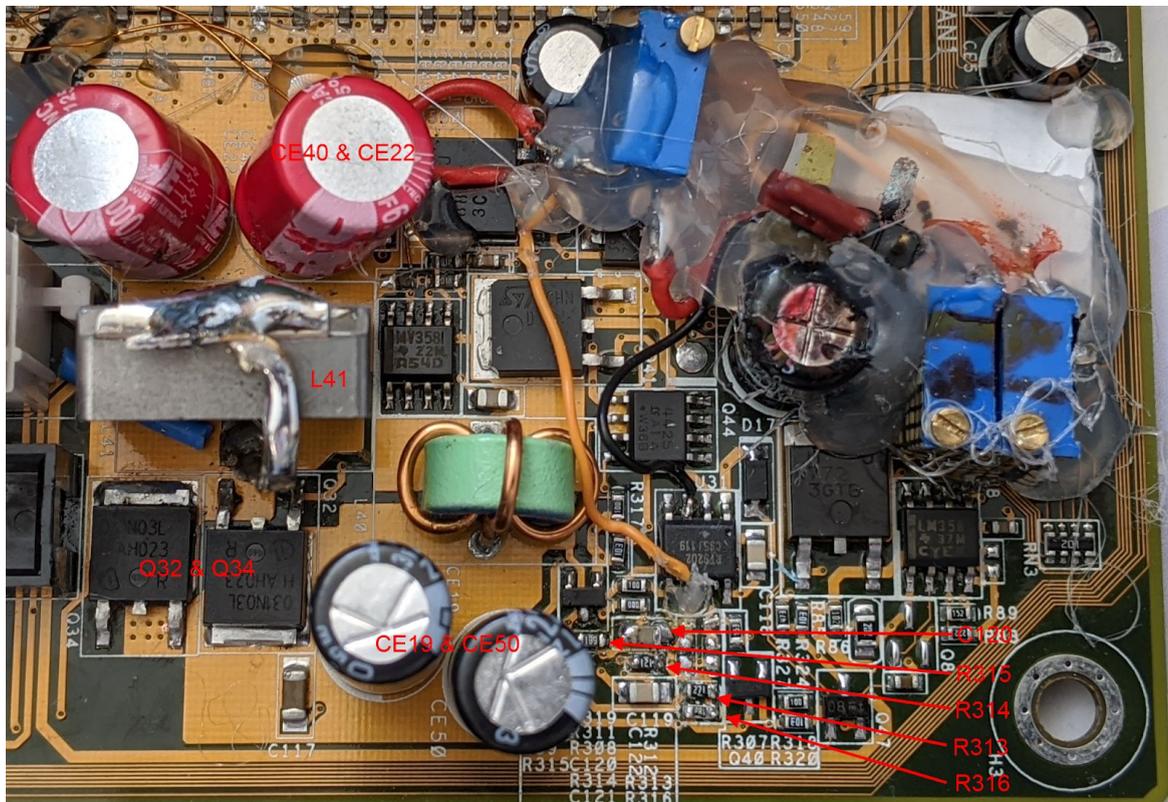
Hauptgrund für das schlechte Transientenverhalten ist der hochohmige Spannungsteiler und die abhängigen Bauteile.

Dafür wurde also der Teiler wie folgt angepasst:

R313 von 2,32K auf 270R; R314 von 1K auf 120R; R316 von 30K auf 1.5K (VDimm Setting 2);R315 von 12.1K auf 680R (VDimm Setting 3);C120 von 18nF auf 1.5nF
