Mein Board ist die Revision "60-M7A620-D01"

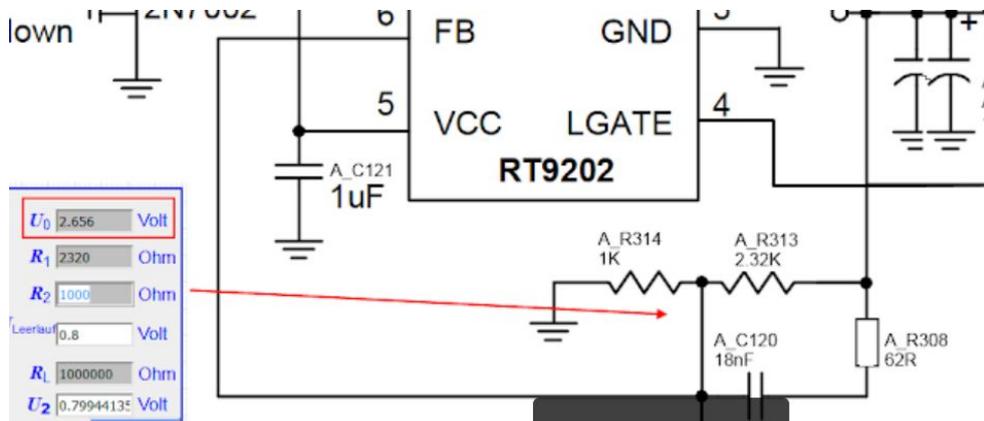
In der Referenzschaltung ist der Feedback Teiler Faktor 9-10 niederohmiger aufgebaut (3.3k zu 370R). Hinweis im Datenblatt dazu:
